## C'è ancora domani?

### 5° Rapporto sul monitoraggio dei Rifiuti a Monteverde

(1° novembre 2023 – 31 gennaio 2024)

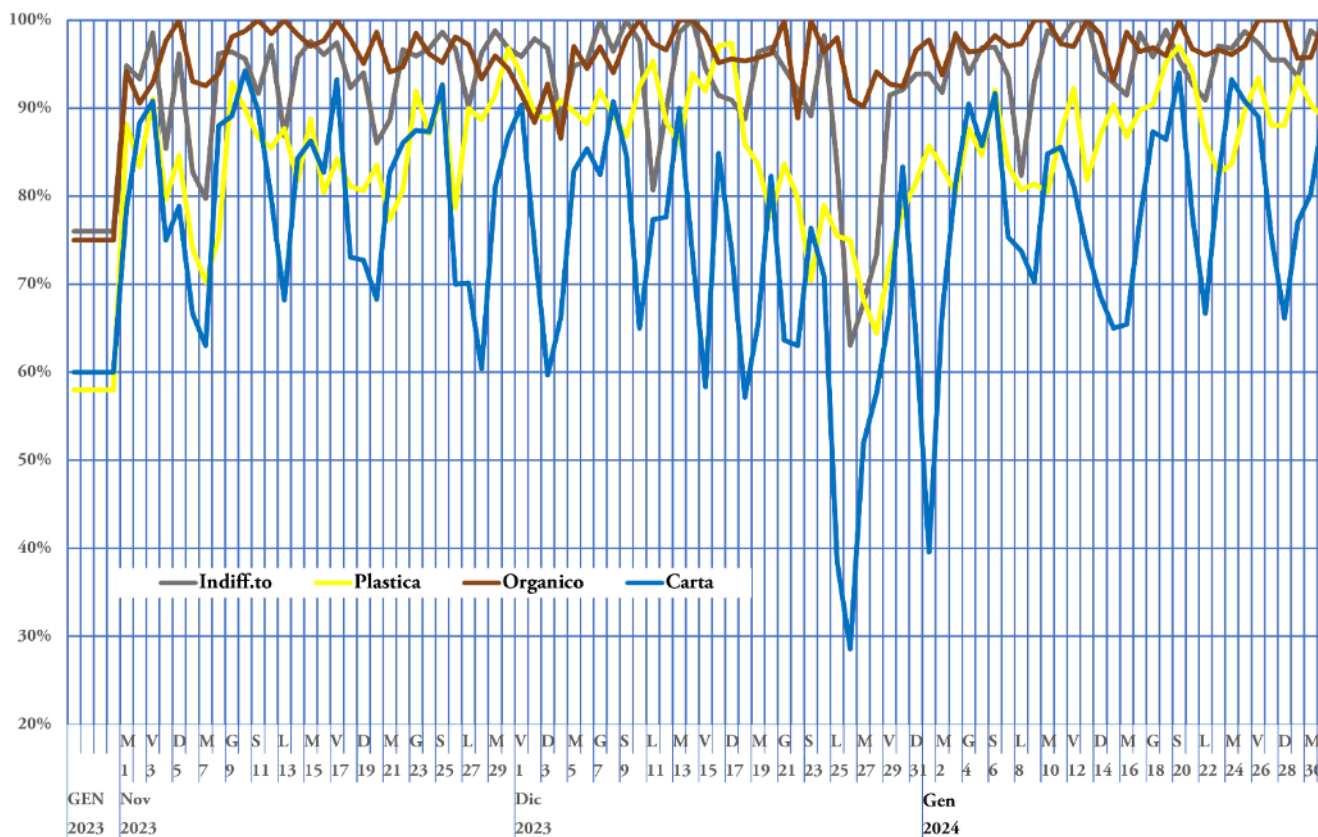
Figura 9 – Efficienza (valori 1 e 2) del servizio di raccolta rifiuti gestito direttamente da AMA, per tipo di rifiuto

**La figura seguente (fig.9) mostra il dato di andamento dei valori disaggregati per tipologia di materiale, dove si apprezzano significativi scostamenti rispetto alla media aggregata del complesso dei rifiuti. Appaiono subito performance diversificate a seconda della variabile merceologica con penalizzazione evidente per quanto riguarda la raccolta della Carta.**

Come modo efficace per rappresentare le differenze di performance tra materiali si è utilizzato il parametro "Efficienza" (tasso di svuotamento – valori 1 e 2 – con correzione<sup>2</sup> per postazione e per giorno) durante il periodo sotto esame. Il risultato si apprezza nella figura 9, dove emerge che le frazioni di Carta e Plastica sono significativamente meno brillanti dei rifiuti indifferenziati e dell'umido, rivelando gli aspetti sui quali più urgentemente intervenire nell'ottimizzazione del servizio.

1. **Percorsi, cicli e frequenze:** è evidente che alcune tipologie di rifiuto come la Carta e la Plastica non vengano raccolte come necessiterebbero: vanno analizzati e riprogettati i cicli di raccolta; si tenga conto anche delle caratteristiche delle singole postazioni: alcune sovraccariche, altre praticamente sottoutilizzate, "dormienti". L'analisi va particolarmente calata sui siti ipercritici, quelli in cima alla lista delle inefficienze di svuotamento e spazzamento.
2. Alcune aree del quartiere, per la loro struttura urbanistica, sono difficili da servire con i grandi mezzi attualmente in dotazione; piuttosto appaiono vocate alla **raccolta porta-a-porta**. Introdurla in quelle aree permetterebbe anche di alleggerire le postazioni limitrofe che oggi ne ricevono il carico.

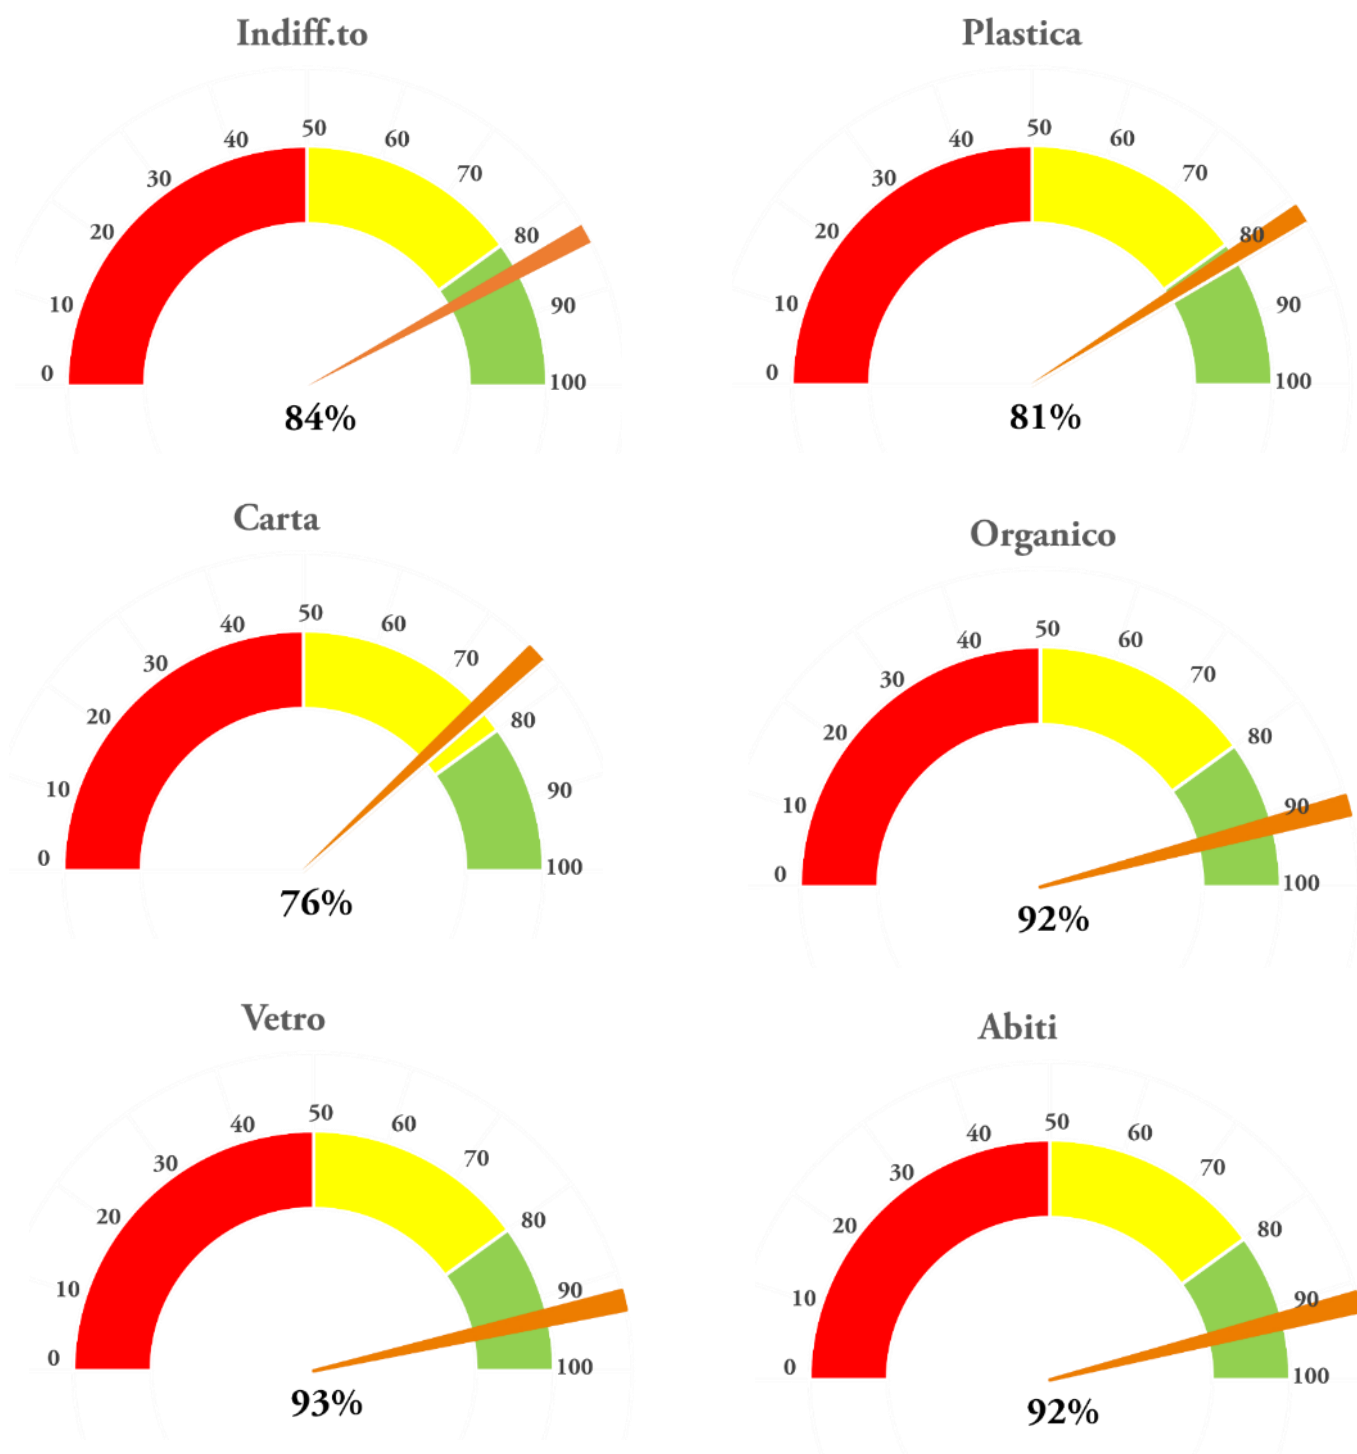
Figura 12 - Cruscotti con valore medio di performance di “Decenza” (valori 1 e 3) riferito alla raccolta disaggregata per materiali; valori medi sull’intero periodo.

Mediamente questo parametro mostra livelli inferiori di quello dell'Efficienza, segno che l'impegno aziendale è stato in grado di assolvere allo spazzamento meno bene rispetto allo svuotamento. Tale situazione rivela che la capacità di finalizzare il servizio anche a livello di pulizia della strada deve essere aumentata; rivela però anche che il contributo dei cittadini conferitori non è sempre positivo. Le foto e le considerazioni, spesso di vero sconcerto da parte dei rilevatori, denunciano la mancanza di attenzione, senso civico, spirito collaborativo e propensione alla pulizia come primo requisito del Bene comune. Alla mancata differenziazione dei materiali si aggiungono errori e trascuratezze evidenti (plastica nel cassonetto azzurro o nell'umido, imballaggi di cartone non ridotti volumetricamente, ipertrofia dei sacchi che restano incastrati negli oblò e fanno da "tappo" all'ulteriore riempimento, ecc.). Ci sono anche difficoltà oggettive a "interagire" con il cassonetto in modo congruo: in particolare le persone anziane, fragili, minute e piccole di statura denunciano il disagio o l'impossibilità fisica di raggiungere i coperchi, alzarli e conferire adeguatamente (i nuovi cassonetti, tra l'altro, sono privi del pedale che consentiva di sollevare il coperchio con i piedi e utilizzare entrambe le braccia per buttare i rifiuti). Oltre a questo, va sottolineato l'enorme problema, davvero appariscente, di abbandonare presso le postazioni qualsiasi cosa di cui ci si voglia disfare, rifiuti ingombranti di ogni tipo, oggetti che in nessun modo dovrebbero stazionare dentro o intorno al cassonetto. Materassi, divani e sedie, complementi di arredo vari, piccoli ma anche grandi elettrodomestici, giocattoli ma anche residui di chiara provenienza produttiva, macerie, scarti di lavorazioni edili, metalliche, commerciali, orto-frutticole, vivaistiche, ecc. Le segnalazioni di questo tipo sono state praticamente quotidiane.

4. Spesso rimane materiale residuo fuori cassonetto anche dopo che esso è stato svuotato, lasciando la postazione nel degrado, nonostante il servizio di svuotamento effettuato da poco; **i due tipi di servizio vanno coordinati** attraverso sinergie di mezzi, personale ed orari. Inoltre, vanno istituiti sistemi di travaso intermedio (macchine madri) **con maggiore diffusione e prossimità** per servire gli squalletti e renderli disponibili per turni ravvicinati.
